DEKPROJEKT s.r.o.
Zakázka číslo: 2022-029487-ToJ

Technická pomoc

Vlhkostní poruchy v podstřeším prostoru rodinného domu včetně doporučení nápravných opatření

Rodinný dům
Újezd u Tišnova 24
594 55 Újezd u Tišnova

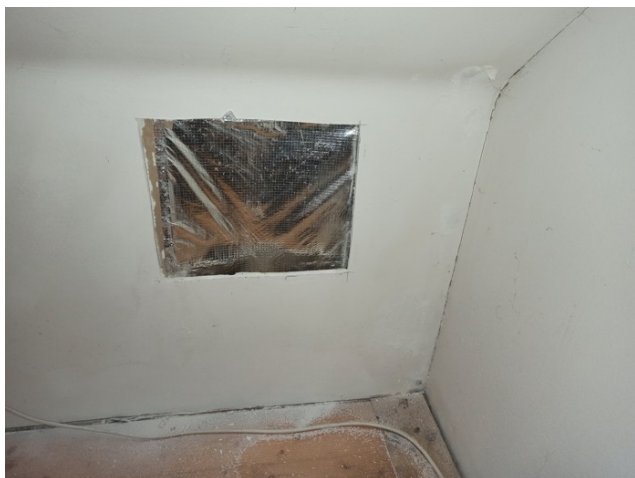
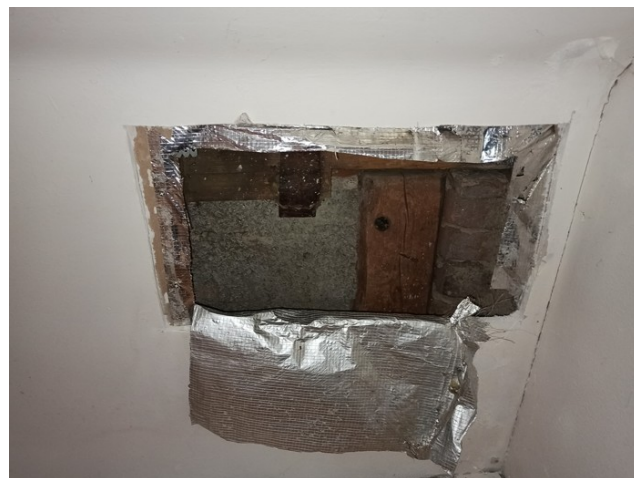
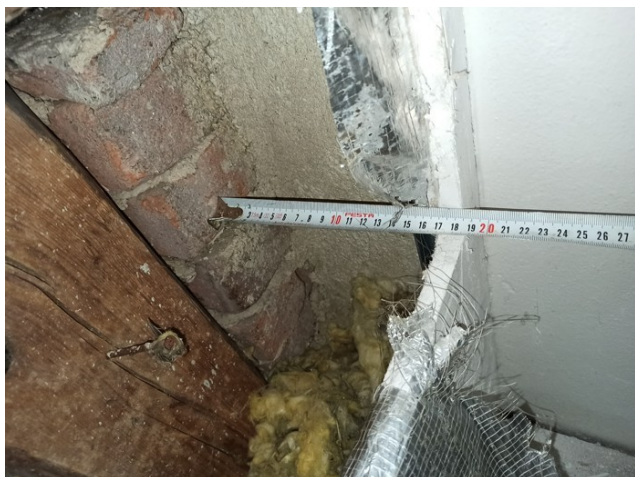
foto/7/ Pohled na provedenou sondu S1

Vrstva	Tloušťka [mm]	Stav vrstev
Vnější omítka	nezjišťováno	-
Zdivo z CPP + dřevěné sloupky	nezjišťováno	-
Větraná vzduchová vrstva + vertikální SDK CW rošt + přímé závěsy	~ 170	v dutině patrné silné proudění vzduchu
Hliníková fólie lehkého typu s výztužnou vložkou	-	zdegradovaná a silně poškozená (roztrhaná) působením živočichů
Sádkartonová deska	~ 12,5	lokální tvorba plísní z interiérové strany, v místě sondy plíseň z vnější strany, lokálně vlhkostní mapy

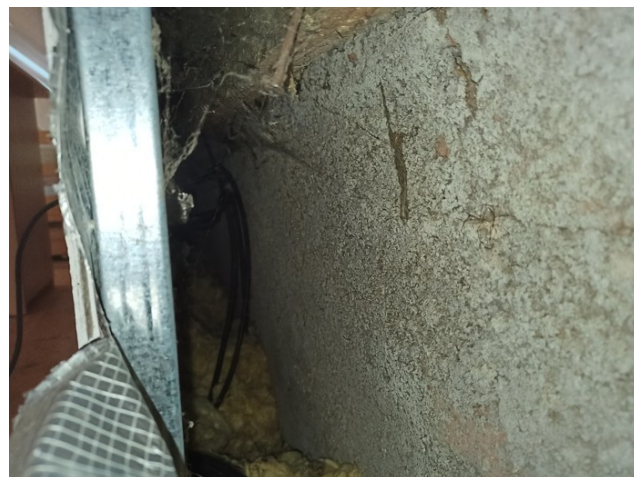
foto/10/ Pohled do dutiny za svislou SDK konstrukcí

Šikminy a svislé stěny navazující na šikminy v místě pozednic jsou tvořené SDK konstrukcí (předstěnou). V dutině za SDK předstěnou se nenachází tepelná izolace. Vlivem ne celistvosti tepelné izolace, celoplošně porušené DHV a zdegradované a poškozené parozábrany dochází za svislými částmi SDK konstrukce k proudění exteriérového vzduchu. Dále bylo v rámci průzkumu zjištěno napadení SDK desek plísní a to jak z interiérové strany tak strany exteriérové.

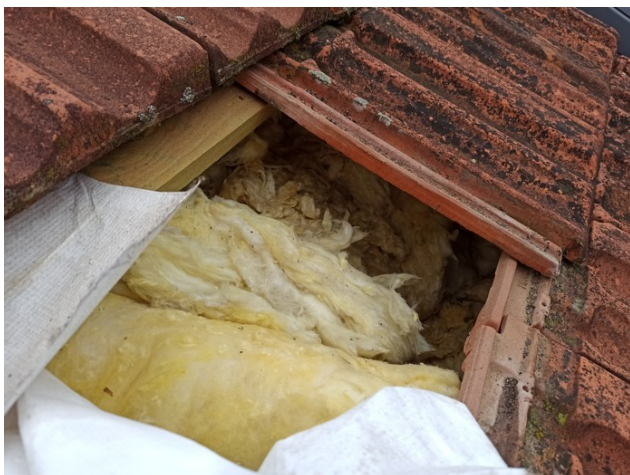
Doplňková hydroizolační vrstva (dále fólie) je tvořena difúzně otevřenou fólií lehkého typu. Fólie je kotvena ke krokvím pomocí kontralatí. Při místním šetření bylo zjištěno celoplošné poškození fólie pravděpodobně působením živočichů, fólie je celoplošně roztrhaná.

foto/15/ Absence DHV po demontáži střešních tašek

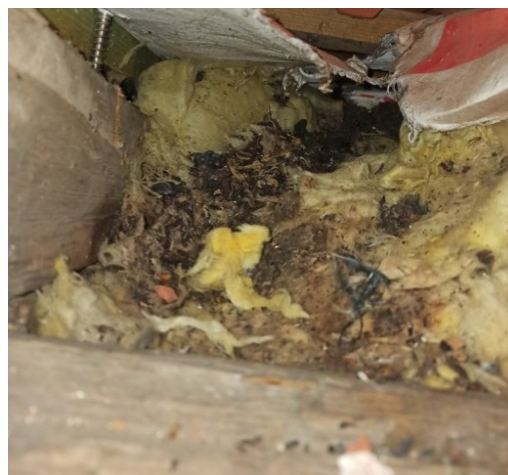
Tepelnou izolaci ve střešním plášti tvoří měkká rohož z minerálních vláken uložená mezi dřevěnými krokviemi (v místě šikmin) a na parotěsnicí fólii lehkého typu. Celková tloušťka tepelné izolace je cca 180 mm. V místech sond byla tepelná izolace nalezená necelistvá, patrně poničená vlivem působení živočichů a různě rozházená. Lokálně byly nalezeny trusy od živočichů.

foto/20/ Pohled na trusy od živočichů na tepelné izolaci

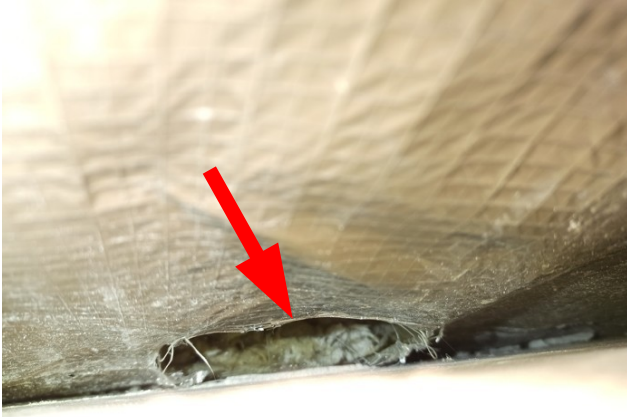
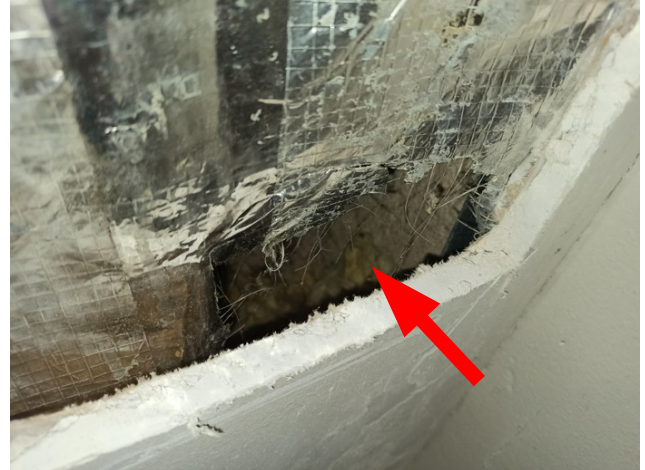
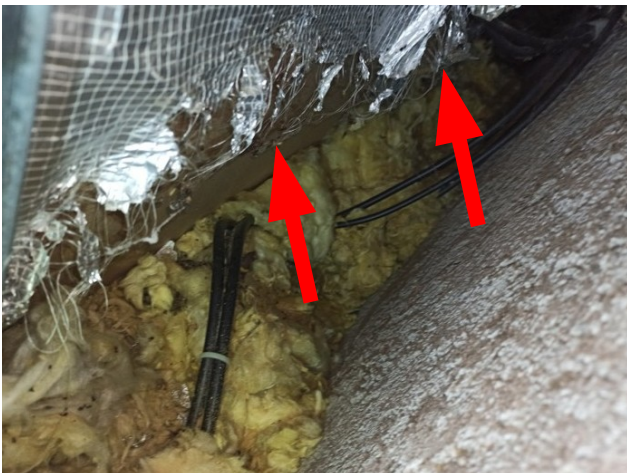
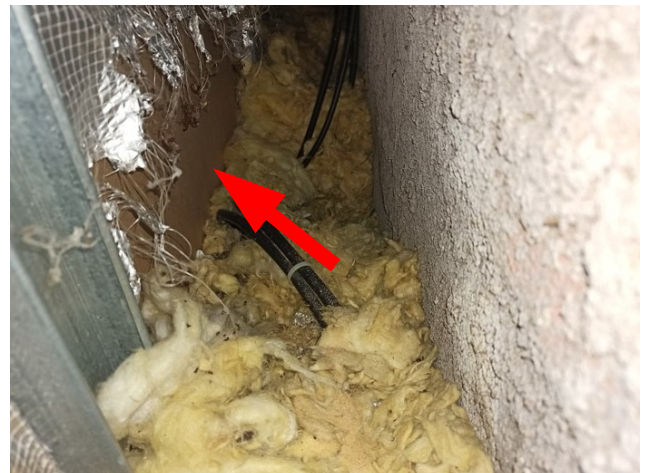
Jako parotěsnicí vrstva střechy je použita hliníková fólie lehkého typu s výztužnou vložkou. V místě ukončení parotěsnicí fólie u navazujících konstrukcí byla fólie přikotvena pomocí hliníkového profilu. V místě sondy S1 byla parotěsnicí fólie zdegradovaná a poškozená, patrně vlivem působení živočichů.

foto/21/ Pohled na poškozenou parozábranu v místě sondy S1, patrně vlivem působení živočichů

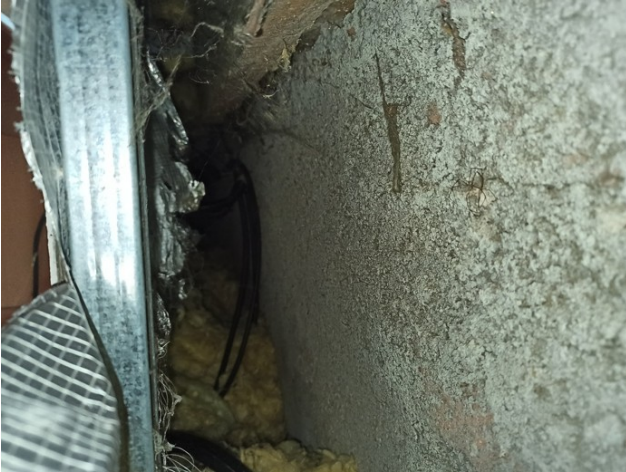
foto/25/ Pohled do dutiny za SDK předstěnou – tepelná izolace pouze v úrovni podlahy

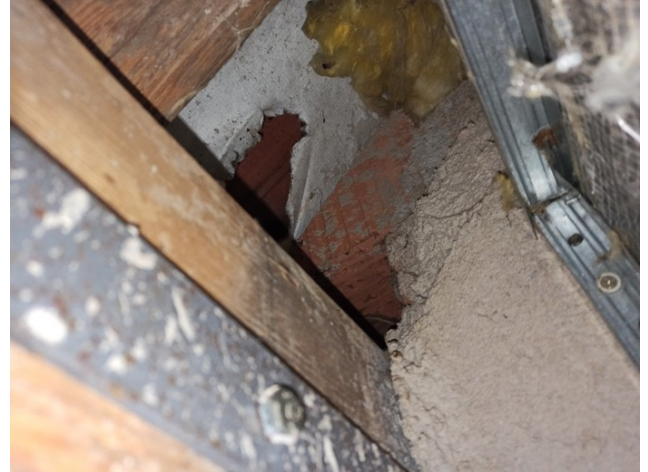
foto/26/ Pohled do dutiny za SDK předstěnou – patrná střešní taška skrz poškozenou DHV

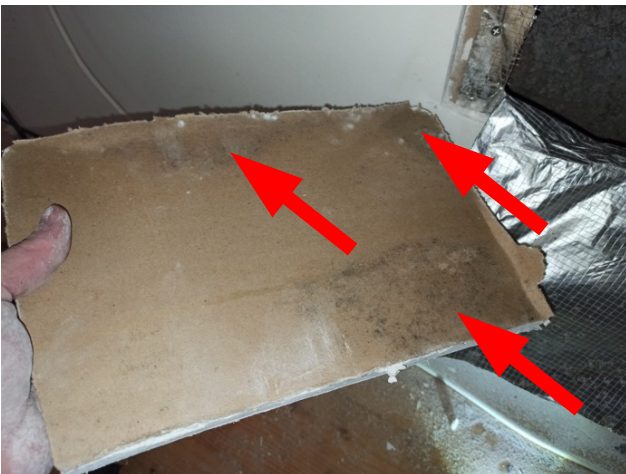
foto/27/ Pohled na SDK desku napadenou plísní z exteriérové strany

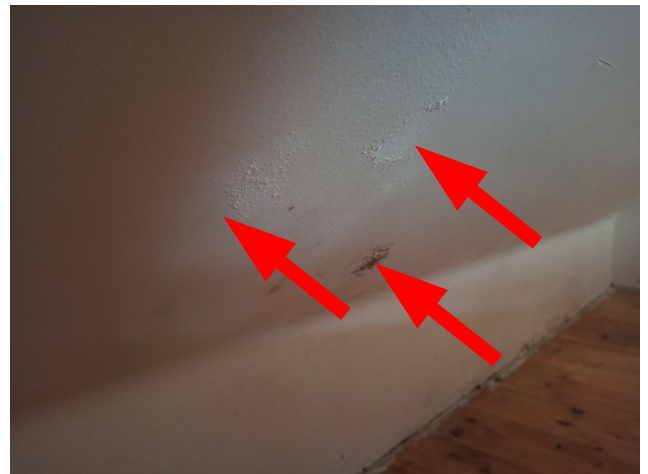
foto/28/ Pohled na SDK desku s vlhkostními projevy a napadením plísní z interiérové strany

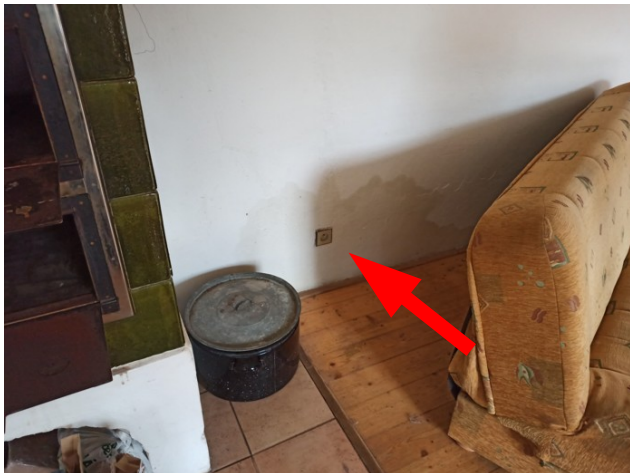
Při místním šetření byly zjištěny vlhkostní poruchy na vnitřních i vnějších stěnách. Tyto vlhkostní poruchy se projevily tvorbou vlhkostních map vzlínajícího charakteru.

foto/29/ Pohled na vlhkostní mapu na vnitřní stěně

Při místním šetření byly zjištěny vlhkostní poruchy na vnitřních i vnějších stěnách. Tyto vlhkostní poruchy se projevovaly tvorbou vlhkostních map vzlínajícího charakteru. Doporučujeme provedení průzkumu vnitřních rozvodů ZTI (vodovod, kanalizace).

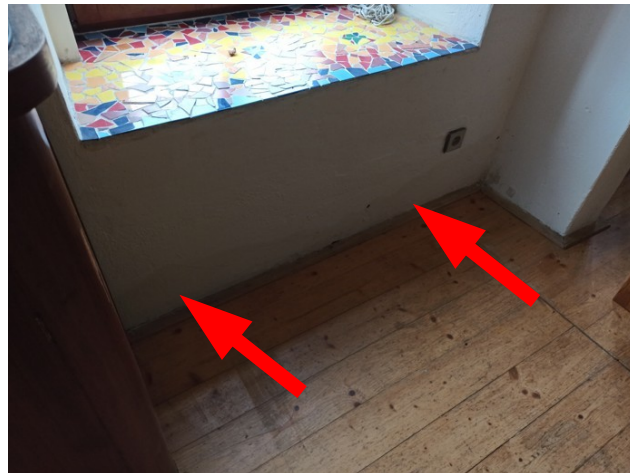
foto/30/ Pohled na vlhkostní mapu na obvodové stěně
