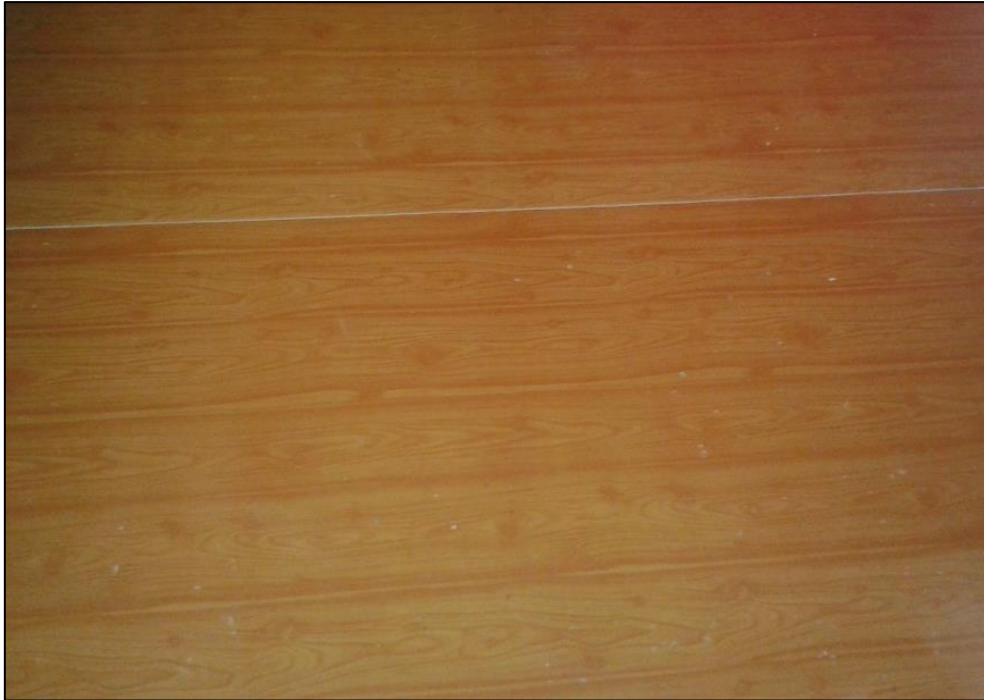
Obr. 16: Stávající podlaha v kuchyni

Stávající podlaha v kuchyni je (pravděpodobně PVC) značně poškozená, rozvrzaná a s nevyrovnaným podkladem.

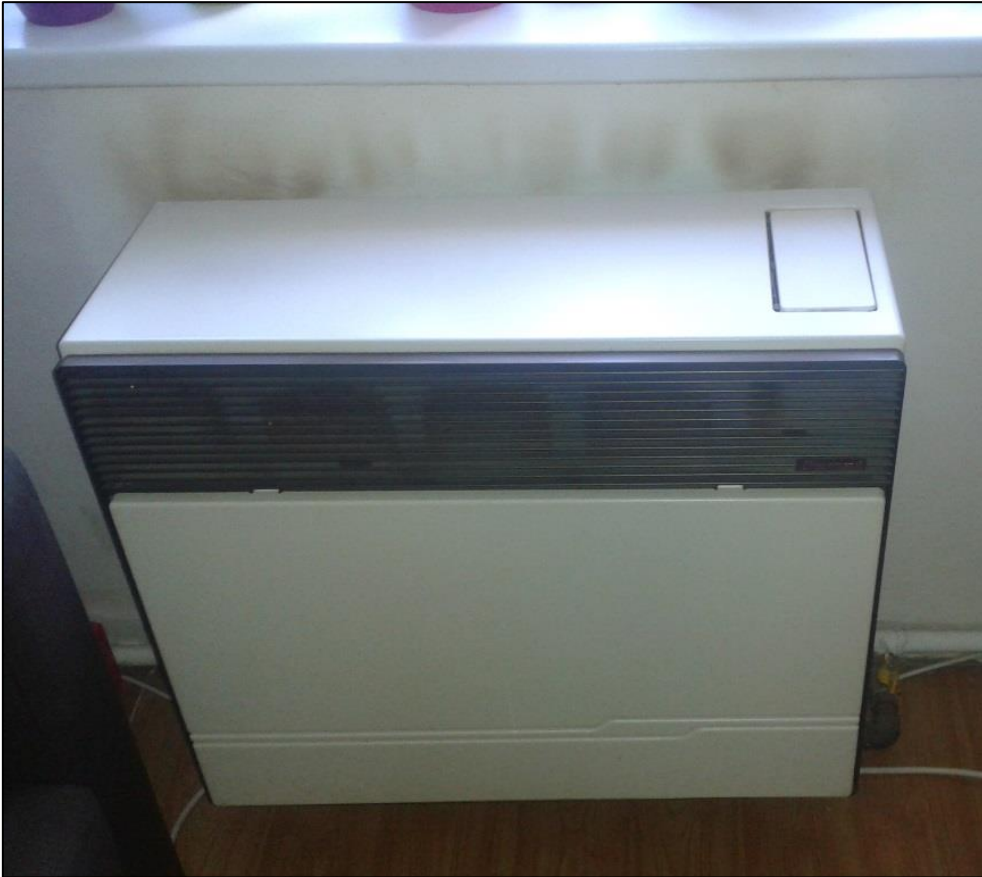
Obr. 17: Stávající topení v kuchyni

Stávající topení v kuchyni (WAW) zabírá příliš velký prostor, a přestože je údajně pořízeno v roce 2011, zanechává nepříjemné zbarvení na přilehlé stěně.

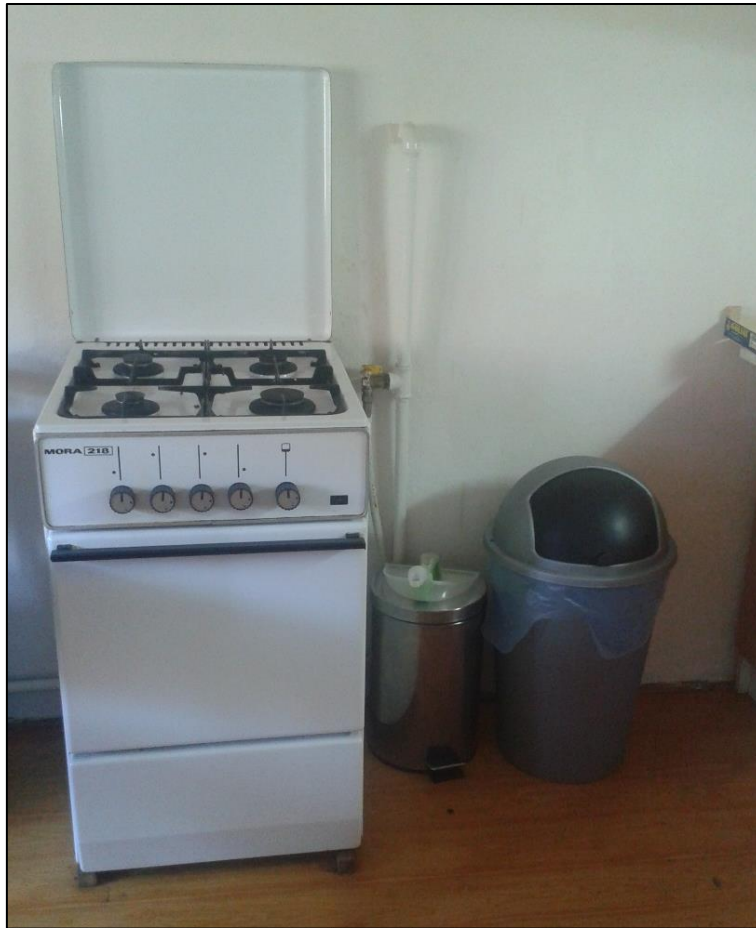
Obr. 18: Sporák

Stávající plynový sporák je na konci své životnosti a je nevhodně umístěn. V kuchyni není zajištěn přívod vody a odpad.

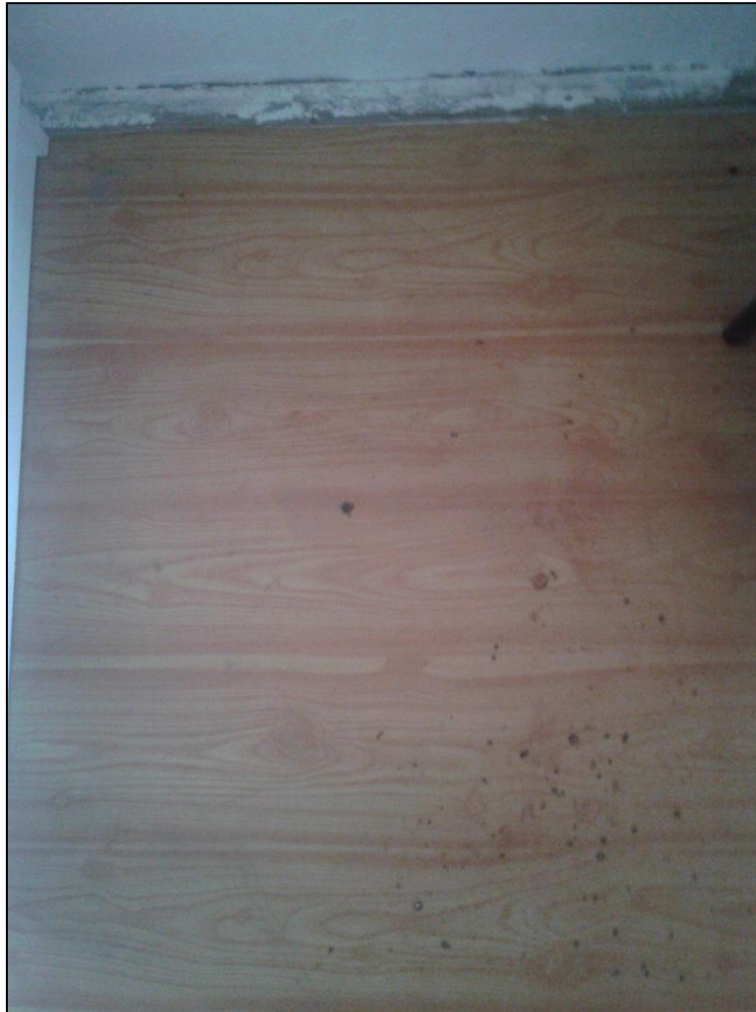
Obr. 21: Stávající podlaha v ložnici

Podlaha v ložnici je ve stejném stavu jako podlaha v kuchyni.

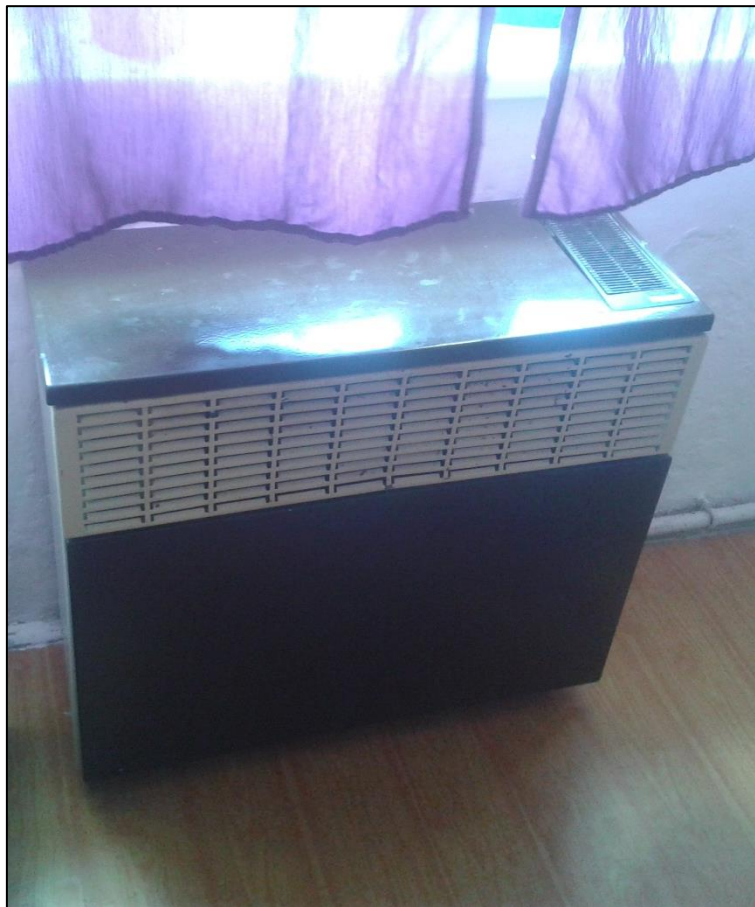
Obr. 22: Topení v ložnici

Topení v ložnici (WAW) zabírá příliš velký prostor.

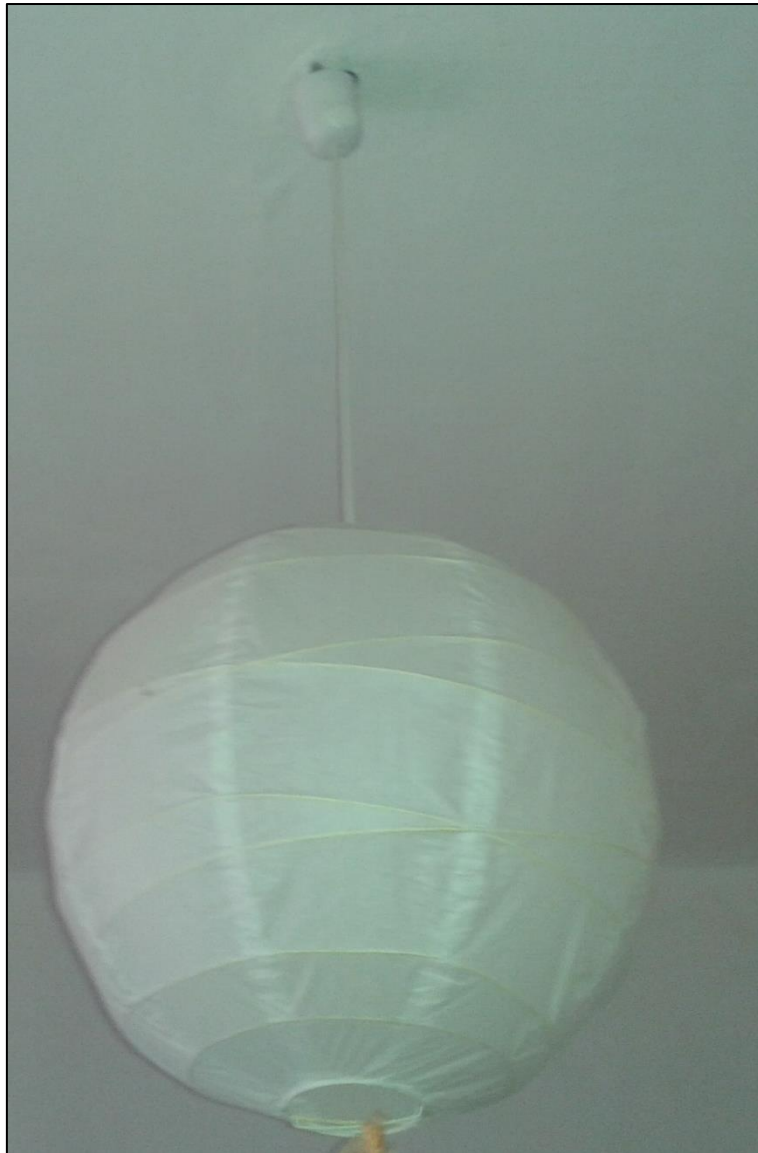
Obr. 23: Osvětlení v ložnici

Osvětlení je zajištěno pomocí jednoho lustru uprostřed místnosti. Světlo je rozprostřeno nerovnoměrně.

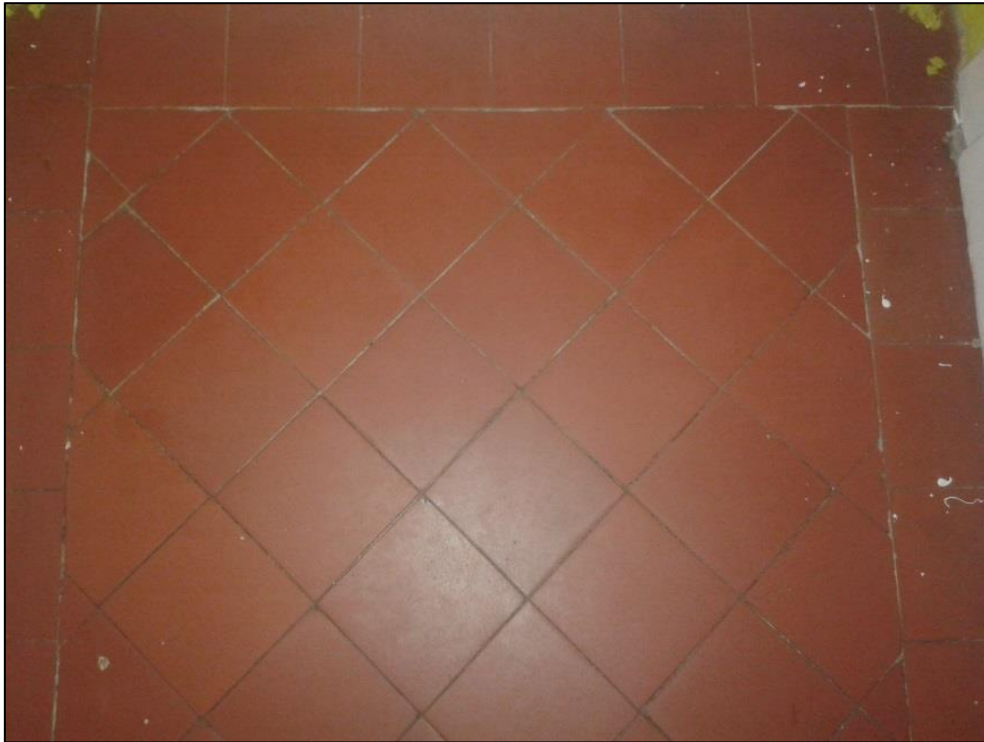
Obr. 24: Podlaha v předsíni

Podlaha (dlaždice) v předsíni je nevzhledná a na nerovném podkladu.

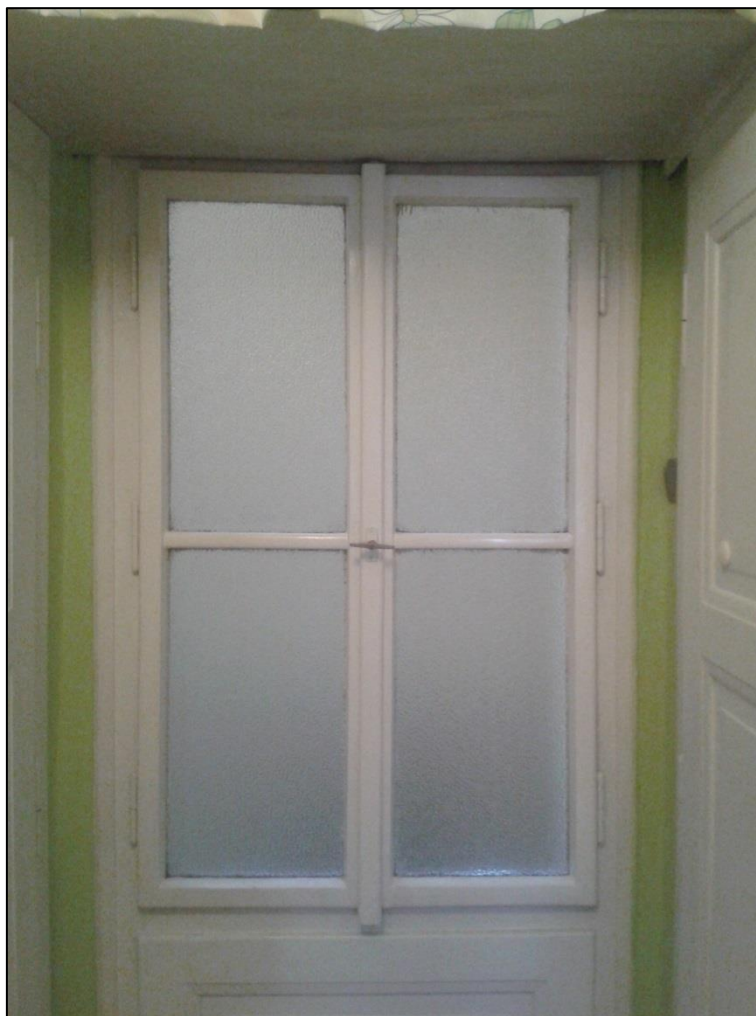
Obr. 25: Okno v předsíni

Okno v předsíni je přístupné i pro menší dítě a představuje nebezpečí pádu do světlíku. Stěna pod ním je dřevěná a okno je nevhledné.

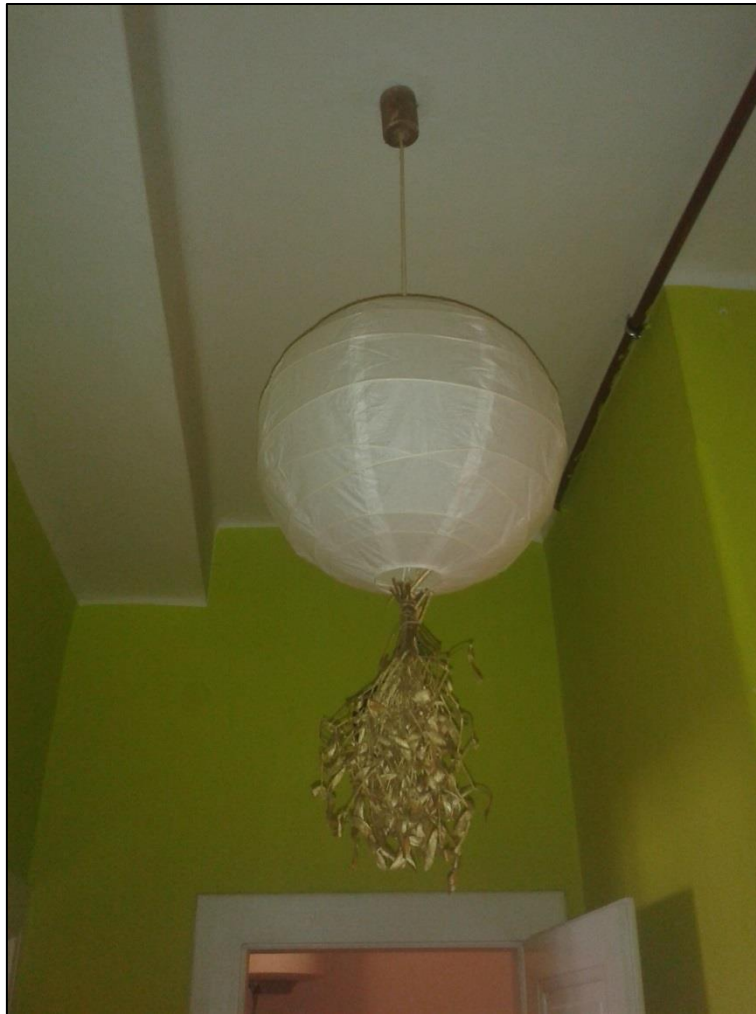
Obr. 27: Osvětlení v předsíni

Osvětlení je zajištěno stejným způsobem jako v kuchyni a ložnici. Světlo je rozprostřeno nerovnoměrně. Intenzita osvětlení je nedostatečná.

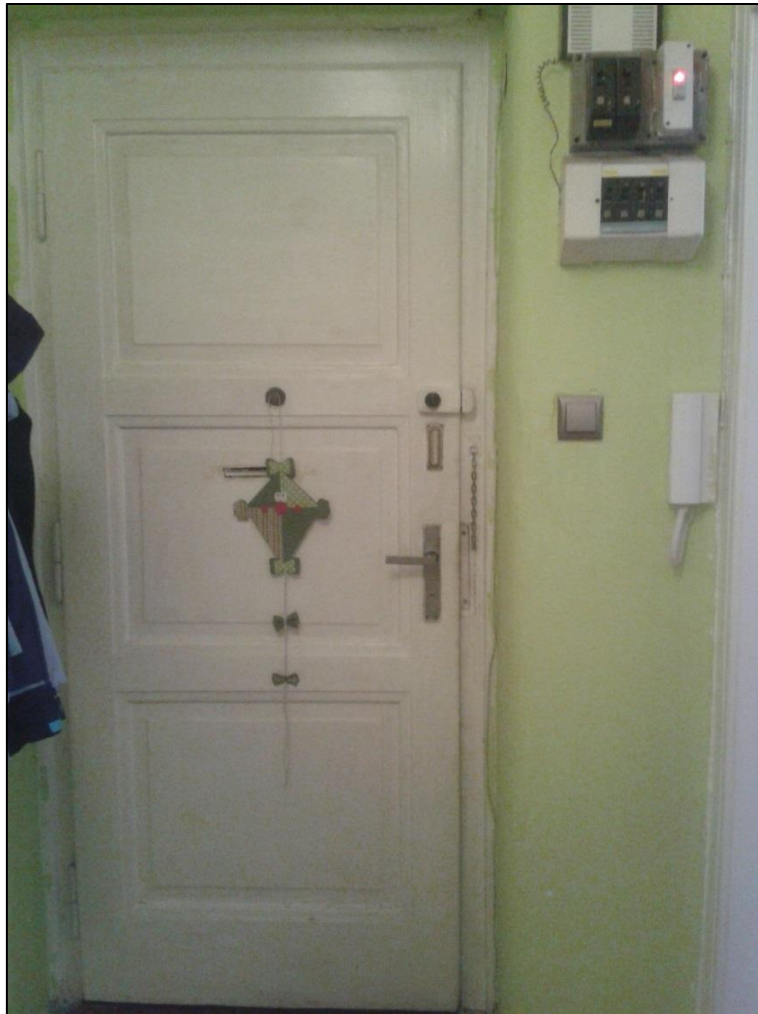
Obr. 28: Vchodové dveře

Vstupní dveře do bytu nepředstavují jeho dostatečné zabezpečení.

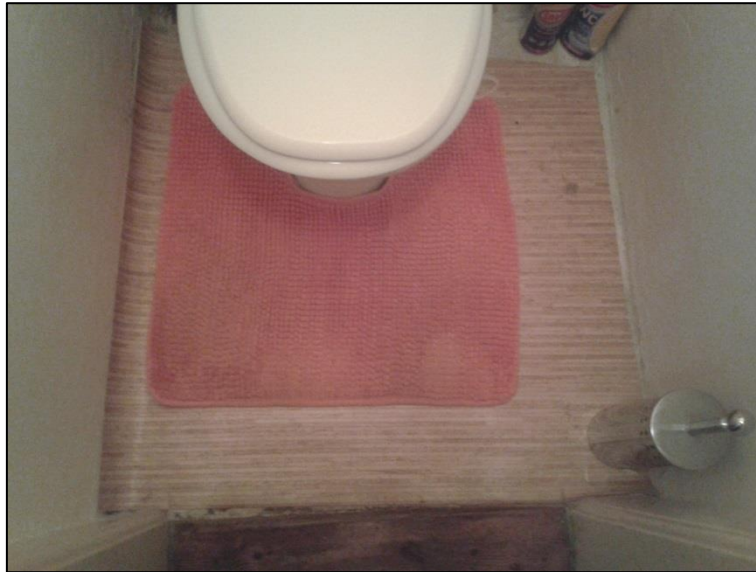
Obr. 29: Podlaha na WC

Zdá se, že WC nemá podlahu, pouze základní nevyrovnaný podklad.

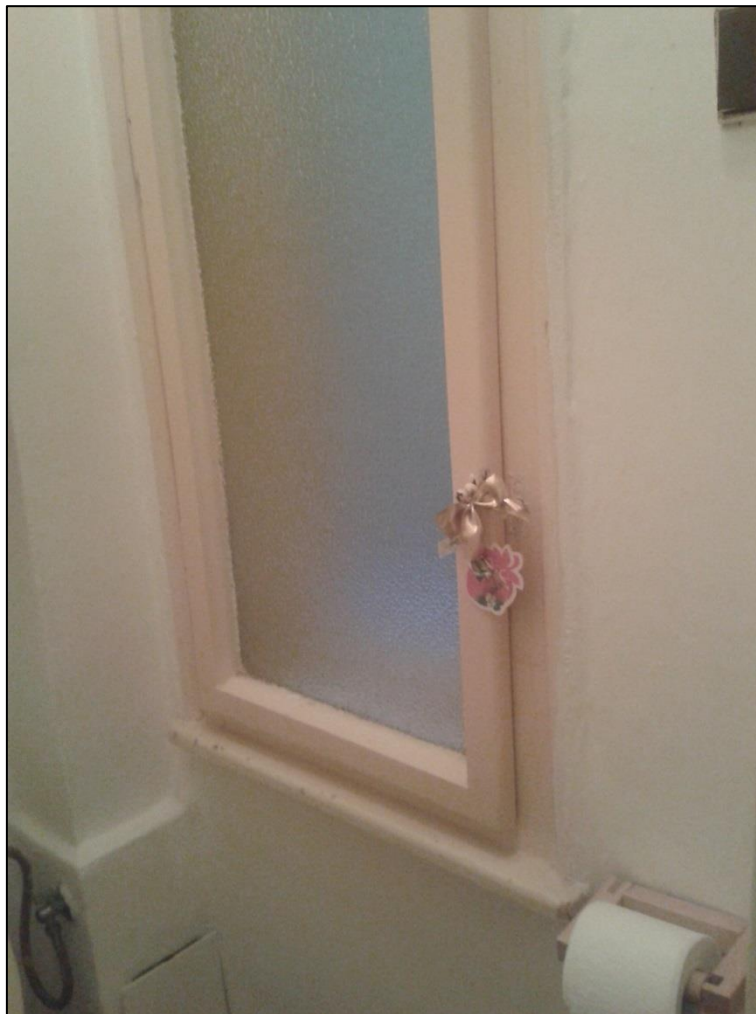
Obr. 30: Okno na WC

Okno na WC je zbytečně velké, neizoluje a propouští minimální množství světla.

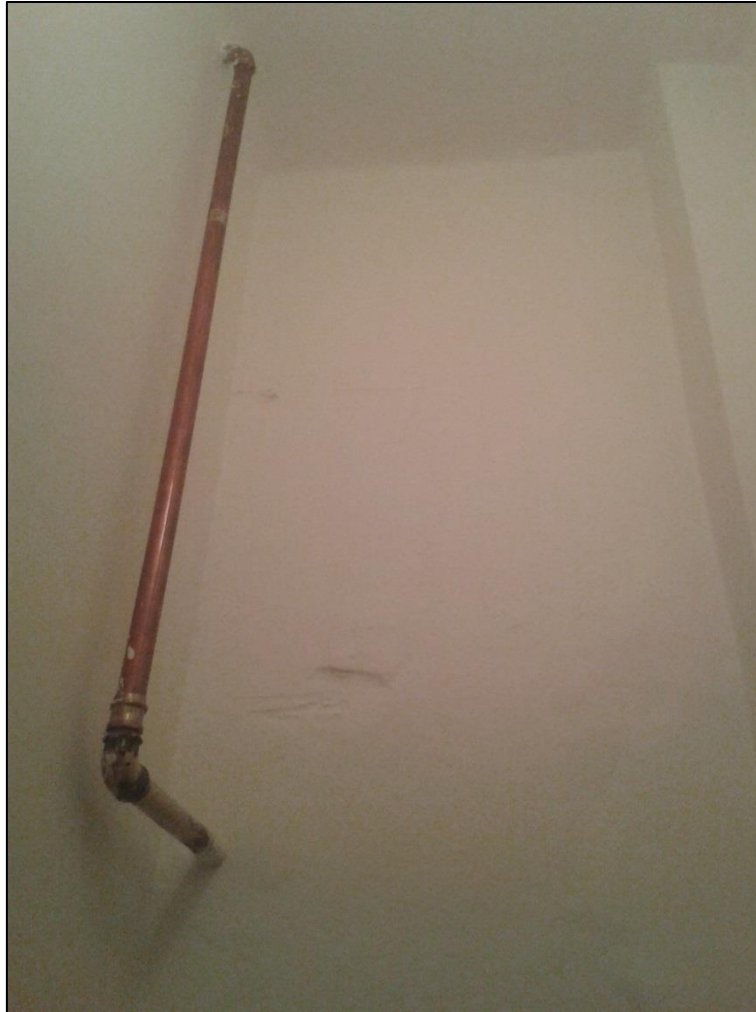
Obr. 31: Strop na WC je zbytečně vysoký

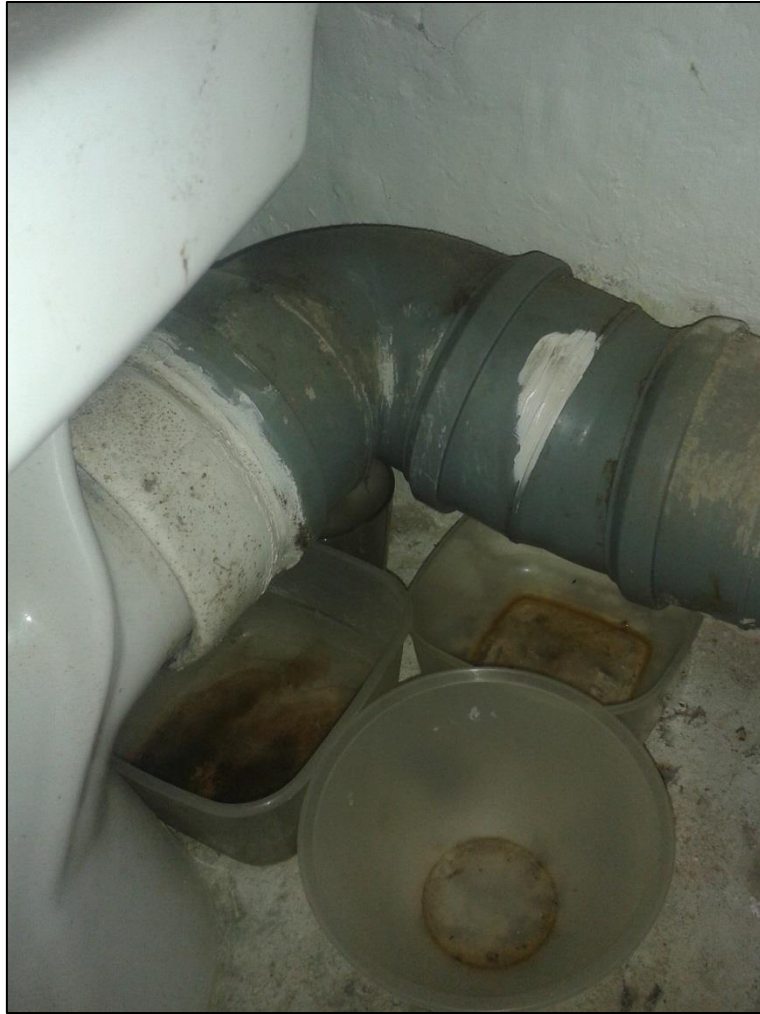
Obr. 33: Odtok z toalety

Na stěnách nádrže z vnější strany kondenzuje vlhkost. Toaleta i odpad vykazují únik vody z nádrže a stoupačky (netěsní). Tyto problémy jsou patrné zvláště v zimním období.

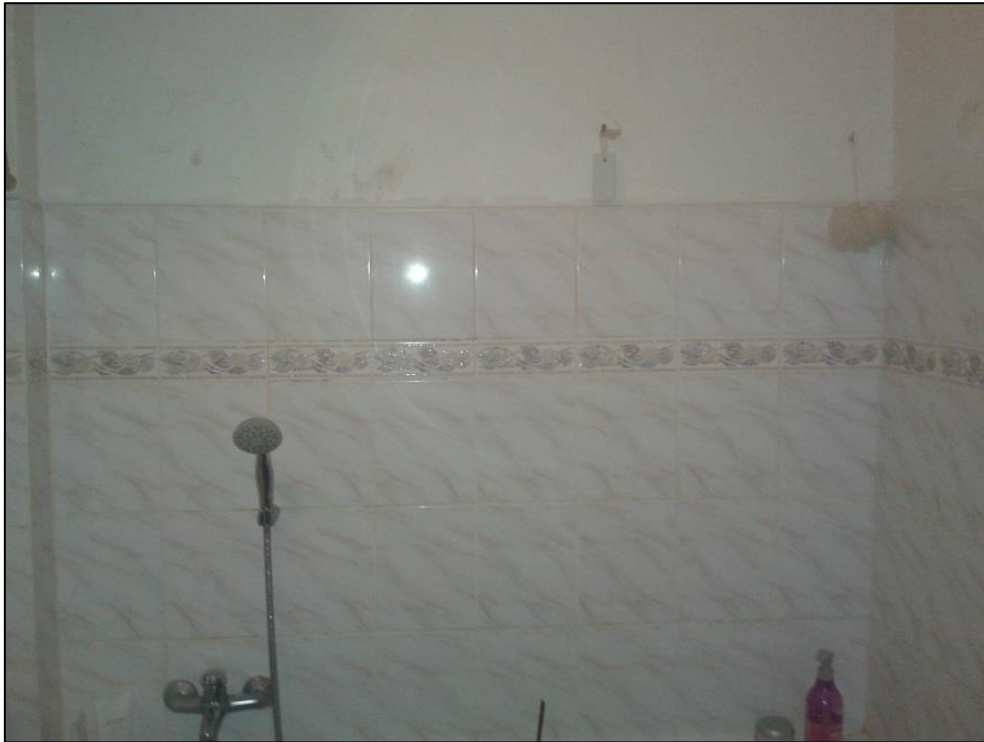
Obr. 34: Dlažba v koupelně

Dlažba v koupelně je nevzhledná a v nedostatečně výšce.

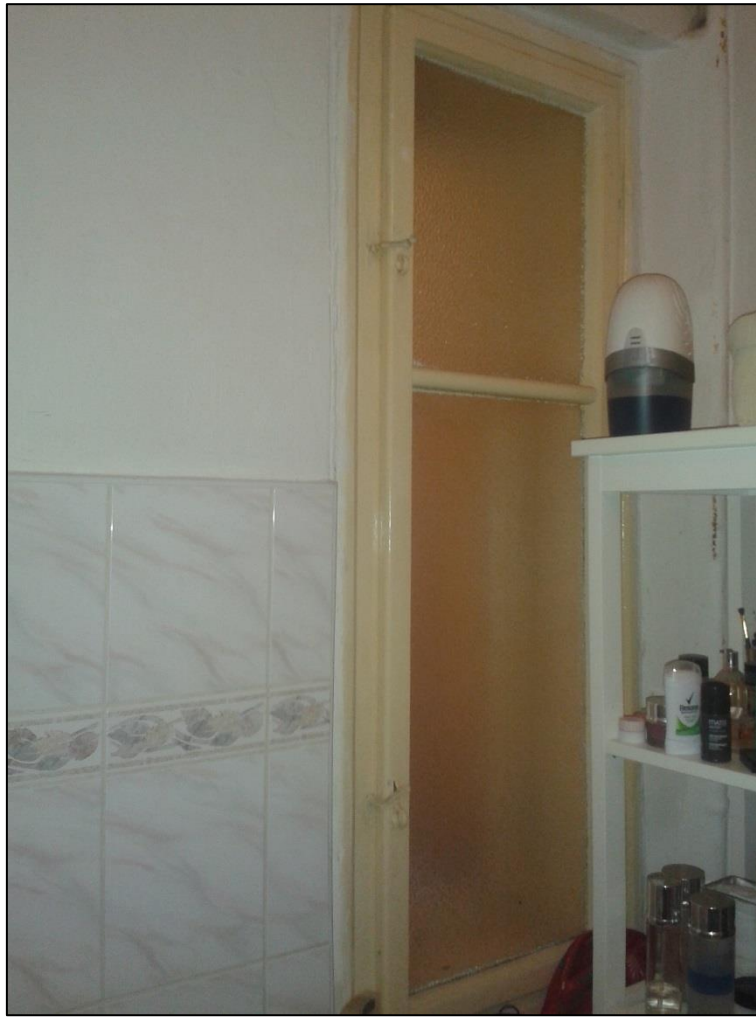
Obr. 35: Okno v koupelně

Okno neizoluje a propouští minimální množství světla.

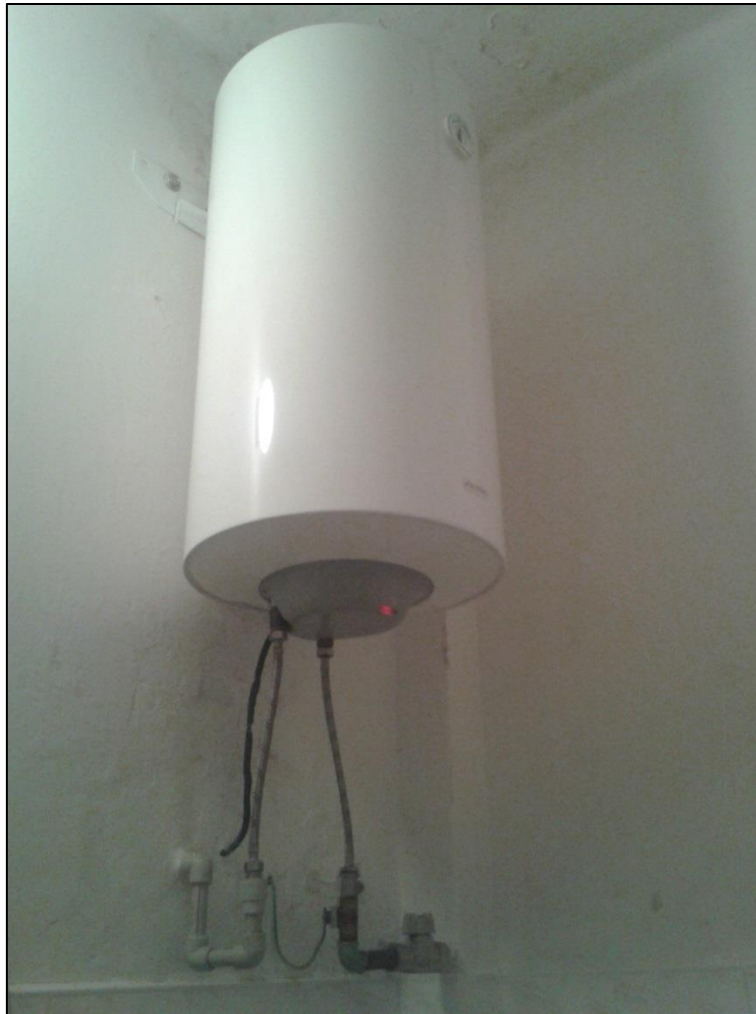
Obr. 36: Boiler

Boiler nedokáže zajistit ohřev vody pro více než dvě osoby. Zároveň poloha boileru nad vanou se nezdá jako nejbezpečnější umístění.

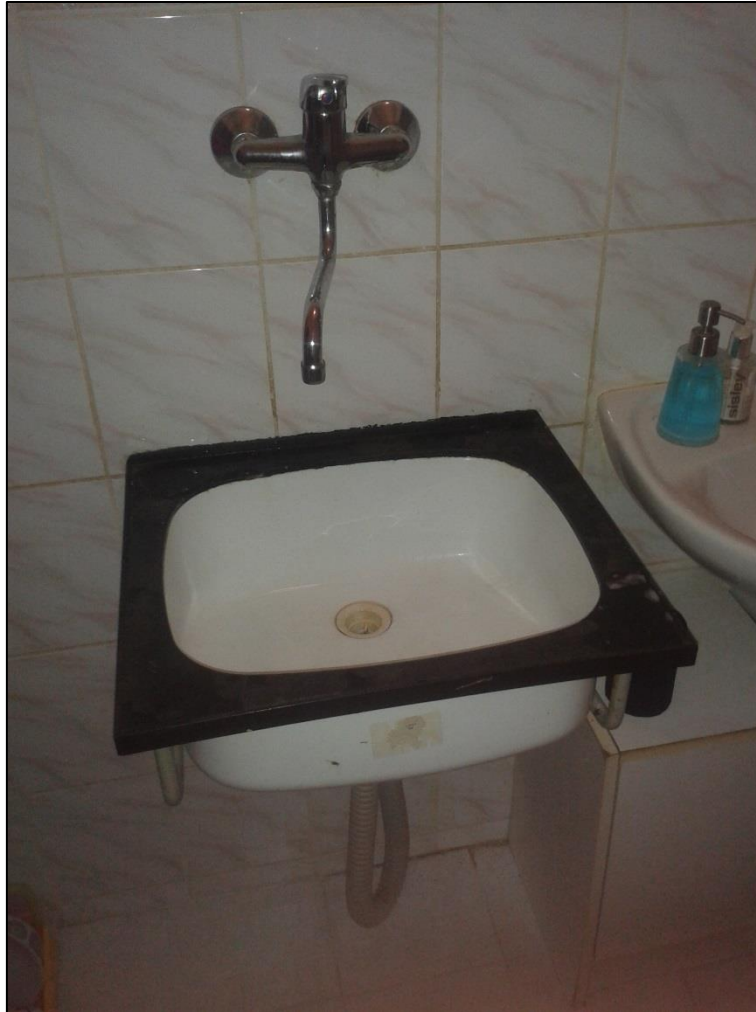
Obr. 37: Dřez v koupelně

Dřez
Dřez je umístěn v koupelně, místo toho aby byl v kuchyni.
