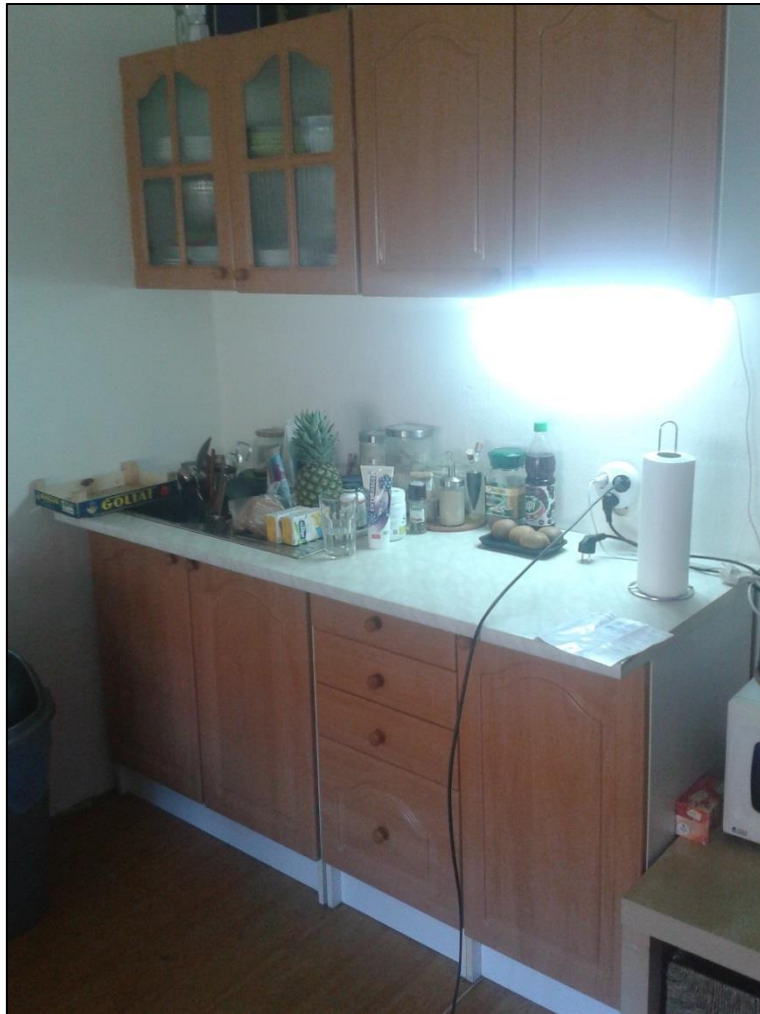
Stávající plynový sporák je na konci své životnosti a je nevhodně umístěn. V kuchyni není zajištěn přívod vody a odpad.

Obr. 19: Kuchyňská linka

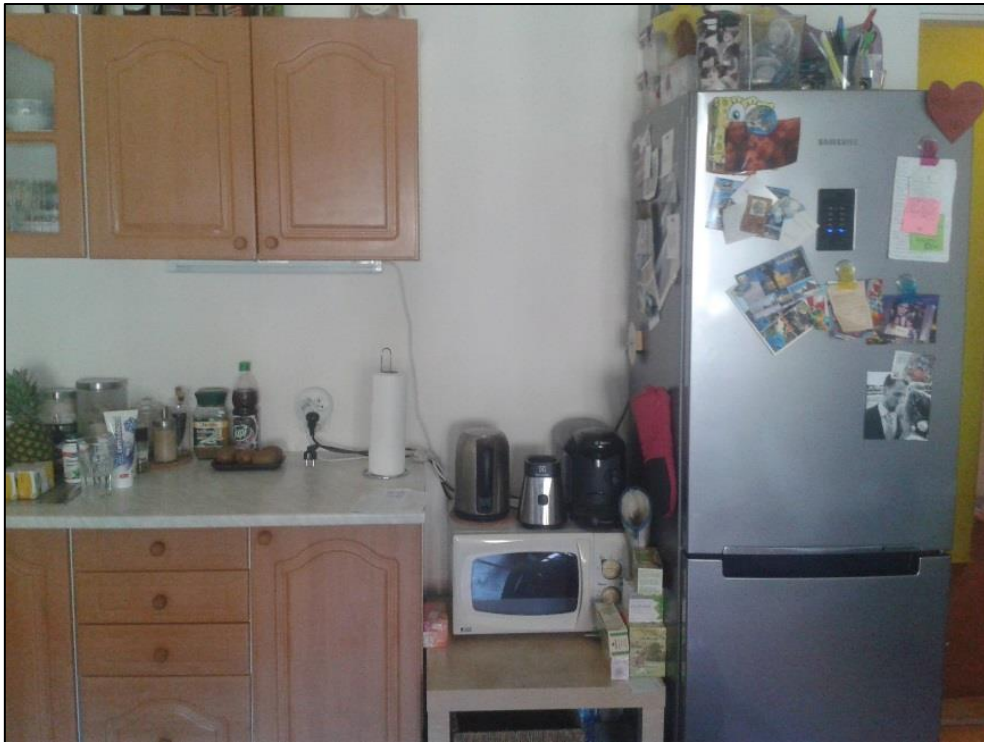
Obr. 20: Kuchyňská linka

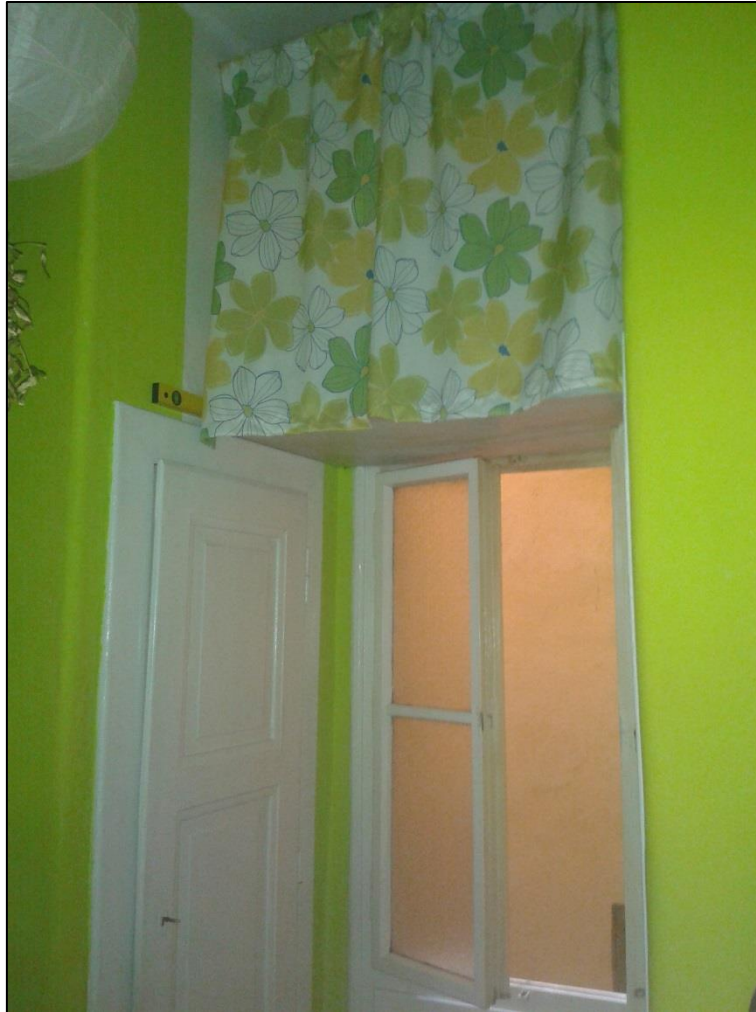
Okno v předsíni je přístupné i pro menší dítě a představuje nebezpečí pádu do světlíku. Stěna pod ním je dřevěná a okno je nevhledné.

Obr. 26: Nad oknem je umístěn úložný prostor

- Vinylová podlaha nebo dlažba (není rozhodnuto)
- Nové plastové okno menších rozměrů než původní
- Zazdění vzniklé díry pod a nad oknem
- Malba
- Výměna Al elektrických rozvodů za Cu, úprava prostorového rozložení zásuvek a vypínačů, nové vypínače a zásuvky
- Osvětlení
- Bezpečnostní vchodové dveře

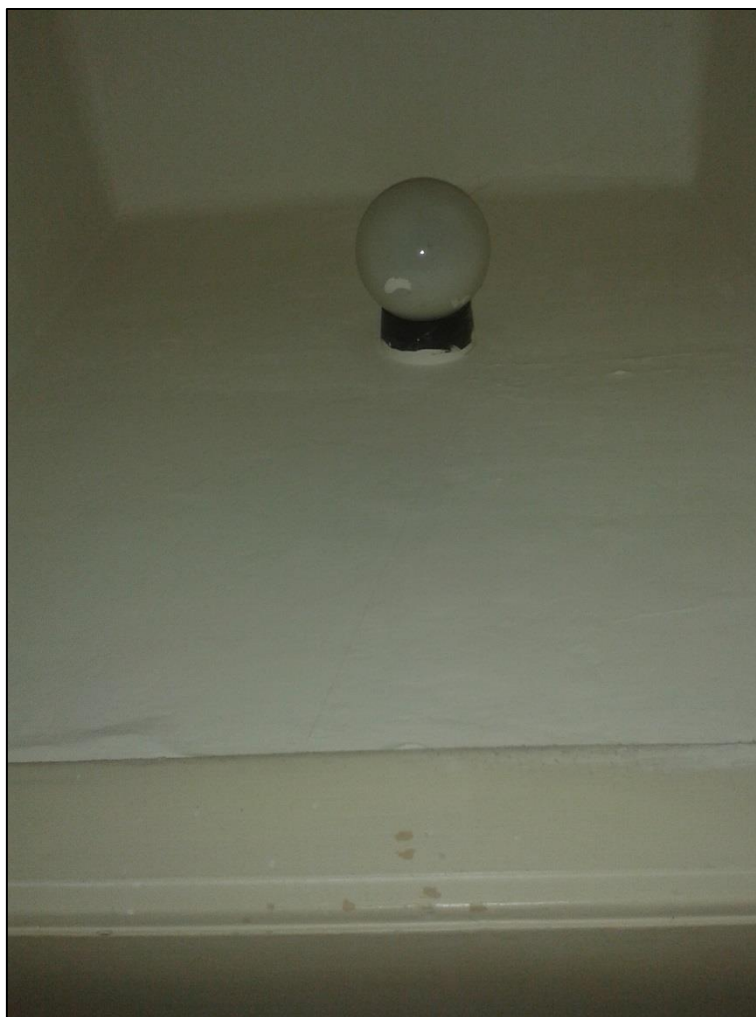
Osvětlení bude pravděpodobně potřebovat přemístit v důsledku snížení stropu.

Obr. 32: Osvětlení v předsíni
