DEKPROJEKT s.r.o.
Zakázka číslo: 2022-029487-ToJ

Technická pomoc

Vlhkostní poruchy v podstřeším prostoru rodinného domu včetně doporučení nápravných opatření

Rodinný dům
Újezd u Tišnova 24
594 55 Újezd u Tišnova

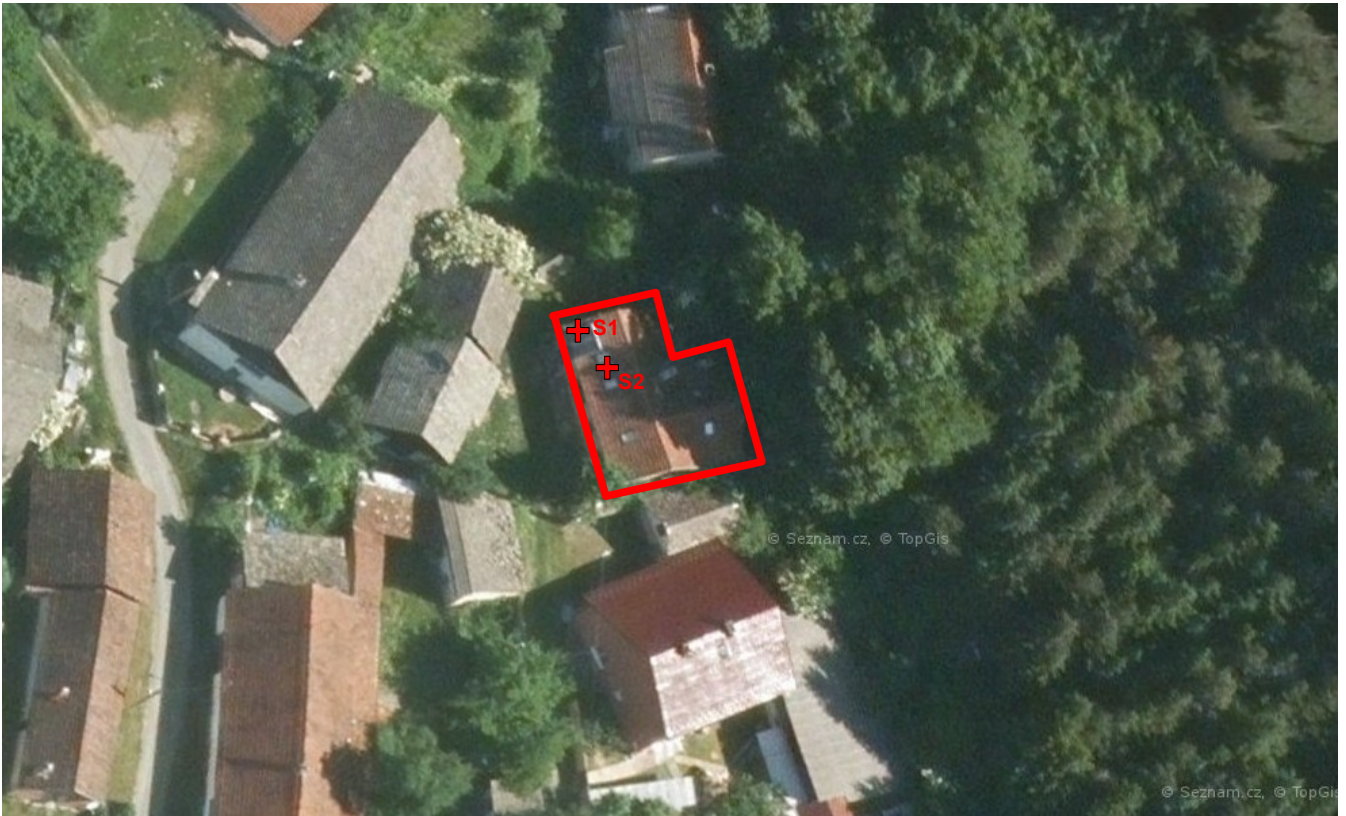
obr. 11/ Situace (červeně vyznačený předmětný objekt a jednotlivé sondy), zdroj obrázku [14]

Sonda S1 byla provedena do SDK konstrukce ze strany interiéru.
Sonda S2 byla provedena do šikmé střechy ze strany exteriéru.
